**Technicko - ekonomická studie revitalizace bytového domu  
ul. Sokolovská 99 a 101, Praha 8 - Karlín**

Praha 15.10. 2024

**Bytové družstvo Sokolovská 99 a 101  
Sokolovská 101/99, Karlín, 186 00 Praha 8  
IČ: : 016 40 828**

**Ing. Klára Pokorná  
ČKAIT č. 060 1687, MPO č. 1560**

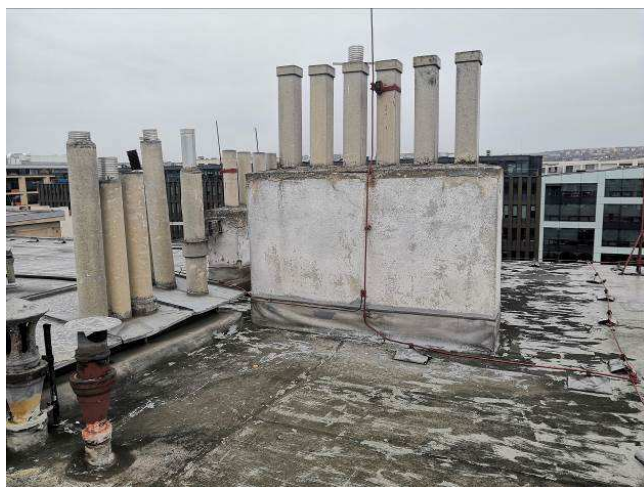
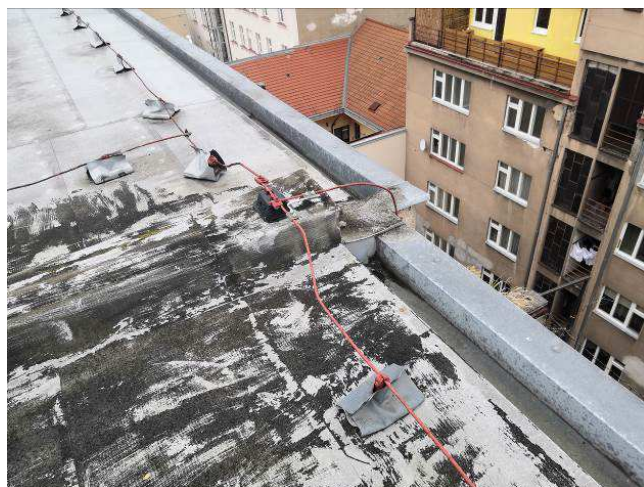
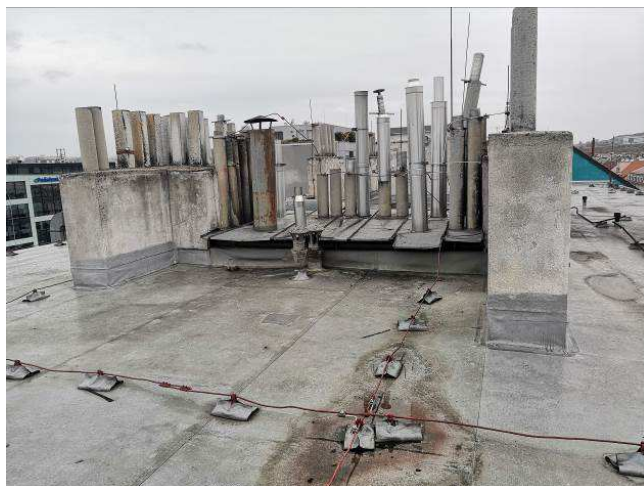
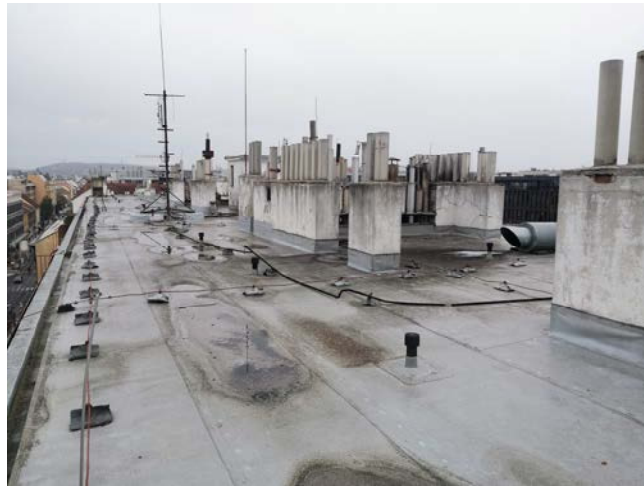
## 9 PLOCHA STŘECHY DOMU – STAV, ZJIŠTĚNÉ PORUCHY, NÁVRH OPATŘENÍ

- Hydroizolace v ploše střechy z mPVC vykazuje známky stárnutí, v ploše jsou zřejmé četné záplaty, vizuálně je lokálně patrná struktura výztuže fólie pásů vlivem úbytku změkčovadel. U hydroizolace je snížena ochranná UV vrstva, tím je snížena odolnost vůči UV záření, dochází k rychlejší degradaci, hydroizolace ztrácí pružnost (elasticitu), křehne a zkracuje se její životnost.

- Plošně je patrné biotické napadení střechy. Stopy biotického napadení svědčí o dlouhodobém zadržování vlhkosti v ploše střechy (strukturou, ve spojích).

- Plocha střechy není vhodně vyspádovaná, zjevný je četný výskyt louží. Vlhkost na povrchu nesnižuje životnost hydroizolace, ale postupnou degradací hydroizolace dochází v ploše k průsaku do spodních vrstev střešního souvrství.

- Kotevní prvky ve spojích pásů hydroizolace jsou prorýsované, některé jsou uvolněné, tlačí na pásy hydroizolace, může dojít k jejímu poškození. Kotevní prvky ve spojích pásů zcela neplní svoji funkci. Stávající ukotvení hydroizolace v ploše střechy a v detailech je nedostatečné, nevyhovující a s časem bude problém gradovat.

- Napojení a vytažení hydroizolace mPVC z plochy na stěny nástaveb (komíny, strojovny, výlez na střechu, světlíky) je relativně funkční, provedeno do vhodné výšky. Zcela chybí ukončovací ochranná lišta.

- Provedení demontáže stávající hydroizolace vč. kotevních prvků. Odstranění sybkých a dožilých materiálů ze skladby.
- Zateplení plochy střechy deskami z EPS100 a spádovými deskami EPS150.
- Aplikace nové hydroizolace, např. ze souvrství 2 lepených asfaltových pásů (AP Broof t3), (lokální dokotvení).
- Odvodnění pomocí nových půlkruhových žlabů, umístěných před střešní římsou.

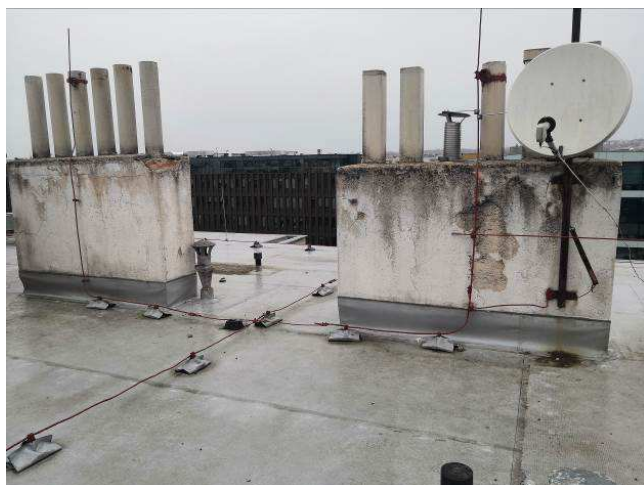
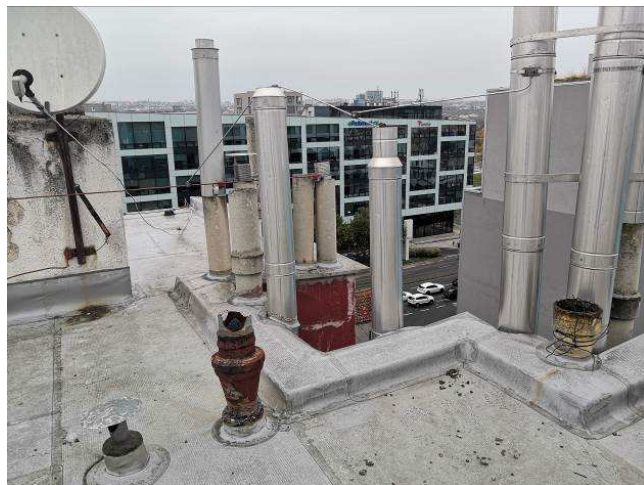
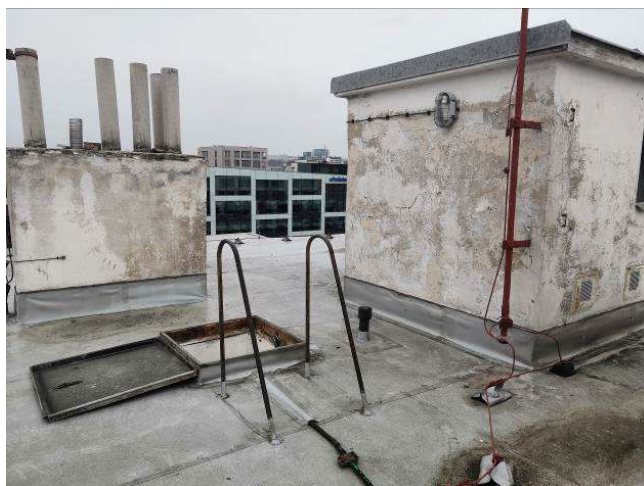
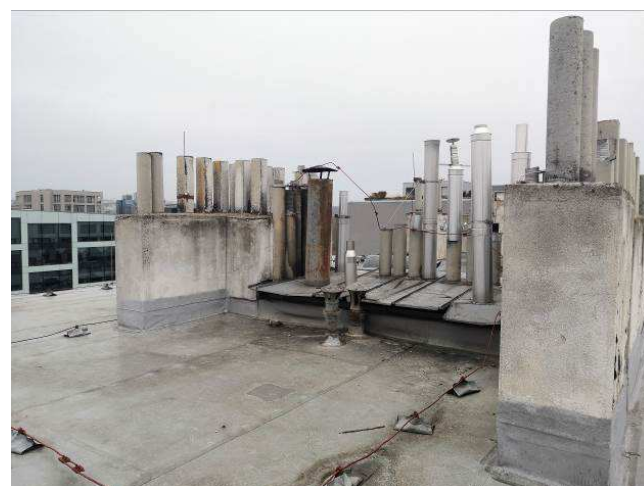
## 10 STŘEŠNÍ NÁSTAVBY – STAV, ZJIŠTĚNÉ PORUCHY, NÁVRH OPATŘENÍ

- Nátěr a jádrová cementová omítka střešních nástaveb (komíny, strojovny) je dožilá, neplní svoji ochrannou funkci. Tento stav se vlivem cyklických změn klimatických podmínek (teploty a vlhkosti) bude dále zhoršovat. Odpadávající kusy omítky mohou být potenciální příčinou poškození tenké fóliové hydroizolační krytiny.

- Ocelový rám oken je zkorodovaný. Okna jsou dožilá.
- Beton zhlaví (koruny) nástaveb komínů se rozpadá. Komínové nástavce odpovídají svému stáří a údržbě, lokálně chybí, všechny jsou bez komínové stříšky.

- Kryt výlezu na střechu je dožilý, zkorodovaný, dřevěné lemování je dožilé. Stěny jsou nízko nad rovinou střechy, přívalem deště mohou způsobovat záteky do interiéru.

- Zákryt světlíků je dožilý, plechy z PZn. jsou zkorodované, v napojení plechů jsou netěsnosti. Světlíky jsou dožilé.
- Klempířské plechy a lišty střešních nástaveb z PZn. jsou lokálně zkorodované vč. kotevních prvků. Některé plechy jsou v protispádu. Některé kotevní lišty hydroizolace z mPVC jsou v protispádu (okraj střechy).

- Oplechování žlabů střešní profilované římsy je lokálně zkorodované, bez povrchové ochrany nátěrem.

- Odstranění dožilé nesoudržné povrchové úpravy střešních nástaveb, vč. betonu zhlaví komínů, provedení nové ochrany zdiva a stěn omítnutím. Nové betonové zhlaví, osazení nových komínových nástavců s krytkou.
- Provedení revize funkčnosti komínových průduchů.
- Osazení nového zvýšeného výlezu na střechu se zákrytovou deskou, nové výlezové madlo, nový výlezový žebřík.
- Nové provedení ochrany domovních světlíků, nové zákrytové desky.

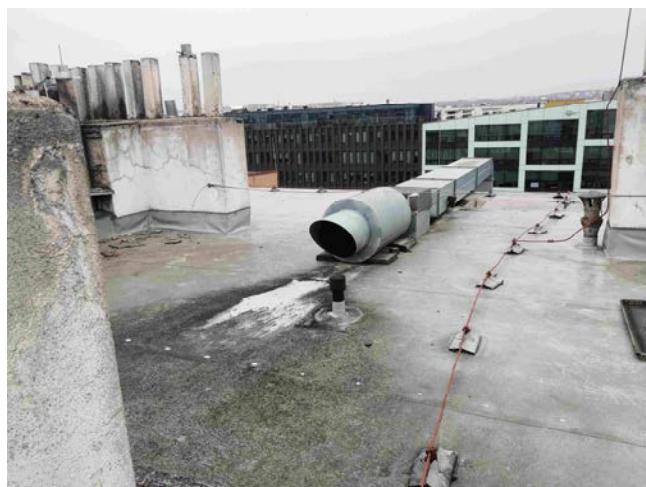
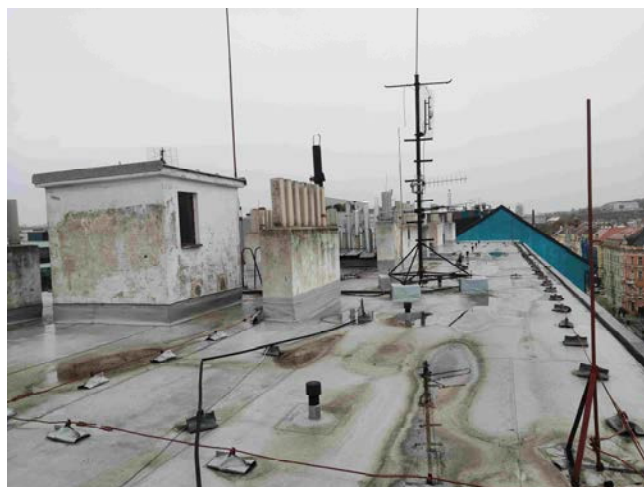
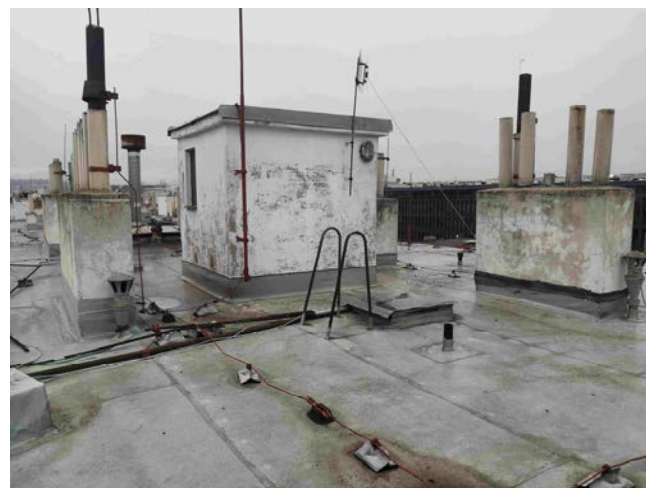
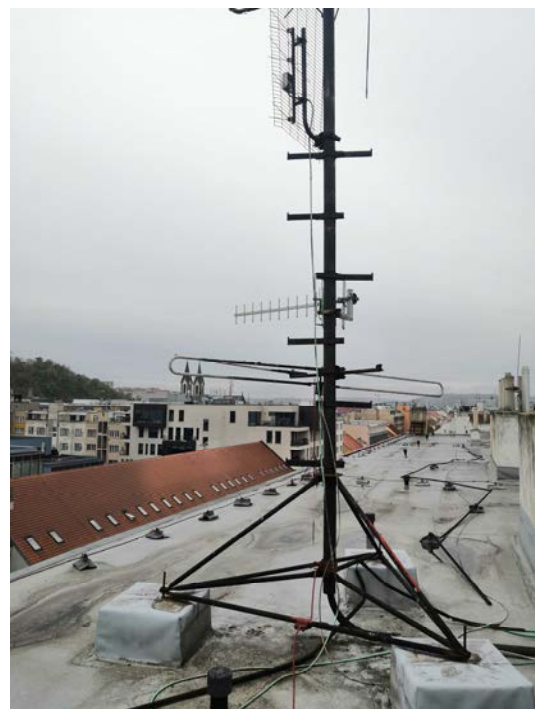
## 11 VYBAVENÍ STŘECHY – STAV, ZJIŠTĚNÉ PORUCHY, NÁVRH OPATŘENÍ

- Jímací hromosvodná soustava – funkční dle revize. Vizuálně dožilá, těžítka i jímací tyče jsou dodatečně obaleny hydroizolací proti poškození fóliové kratiny.
- Odvětrání kanalizace je dožilé, kameninové potrubí rozpadlé, poškozené v napojení, některé bez krycích hlavic.
- Mobilní ocelový anténní stožár dožilý. Ocel je zkorodovaná.
- V ploše střechy je množství kabelů s ocelovými chráničkami nebo bez.
- Větrací komínky v ploše střechy jsou technicky vizuálně v dobrém stavu.
- Ocelový stožár na stěně strojovny je zkorodovaný vč. kotevních prvků.
- Vzduch z výdechu ocelové větrací šachty poškozuje svým hydroizolační krytinu střechy.

- Veškeré vybavení střechy domu je potřeba provést z nových materiálů a dle normových a legislativních požadavků. Tzn. nová jímací soustava (hromosvod), mobilní anténa, případně anténa na stěnu strojovny, svítidlo a výlezový žebřík na střechu strojovny.
- Provést nové odtokové žlaby – půlkruhový před římsu střechy, svod kruhový po fasádě domu. Zaslepení stávajícího profilového žlabu na okraji střechy.

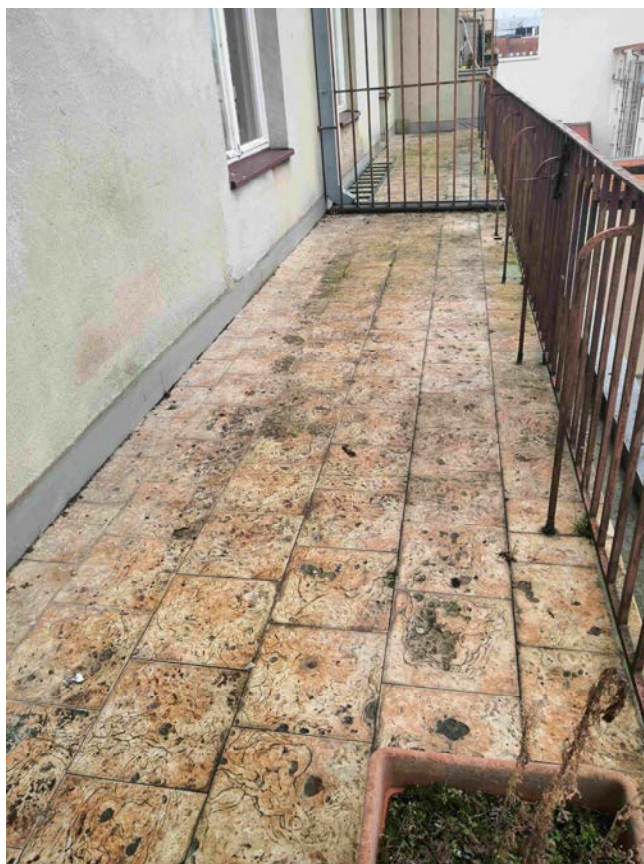
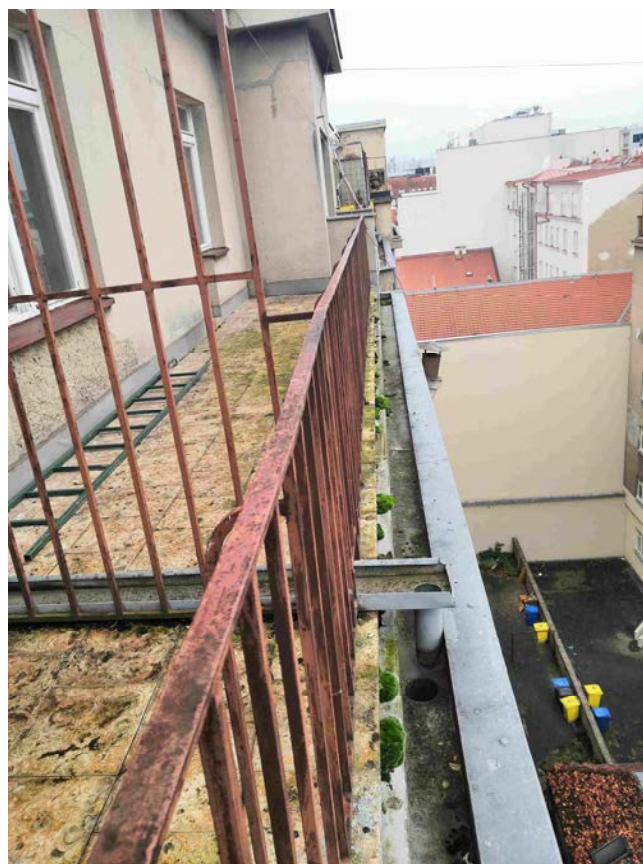
**12 TERASY v 6. patře – STAV, ZJIŠTĚNÉ PORUCHY, NÁVRH OPATŘENÍ**

- Terasy jsou relativně funkční, vizuálně dožilé. Plocha podlahy s dlažbou vykazuje zadržování vlhkosti, špinění a výskyt biotického napadení ve sparách vlivem zejména nedostatečného spádování. Na terasách do dvora je na volném kraji podlahy, v návaznosti na dlažbu rozšířen výskyt mechu – roste obvykle na trvale vlhkých plochách.
- Beton v ploše podlahy terasy bez dlažby je s četnými trhlinami. Zde může docházet k zatékání do podkladního souvrství, hrozí zatékání do interiéru pod terasou.
- Ocelové tyčové zábradlí teras a ocelové tyčové dělicí příčky teras jsou s dožilým ochranným nátěrem, na povrchu, ve stycích a kotevních místech zkorodované. Kotvení zábradlí do podlahy není bezpečné zejména z hlediska možného zatékání kolem zkorodovaných kotevních prvků (častá příčina poruch). Pravděpodobně je snížena bezpečnost při užívání zábradlí (ochrana hrany před pádem).

- Odstranit stávající vrstvy podlahy terasy na „zdravé jádro“, např. betonovou desku, stropní konstrukci (odtížit podlahu terasy).
- Zateplit podlahu (stropní konstrukci bytů v 5. patře).  
Navýšením o tloušťku izolantu bude potřeba provést úpravu (nebo výměnu) dveří na terasu.
- Položit vhodnou hydroizolaci dle typu pochozí úpravy.
- Provést novou pochozí úpravu podlahy terasy např. lehkými dřevovláknitými drážkovanými prkny (WPC prkna) na terče, dlažbou na terčích.
- Vhodně ukotvit novou konstrukci ocelového tyčového zábradlí.
- Provést nové odvodnění odtokovými žlaby – půlkruhový před římsu terasy, svod kruhový po fasádě domu. Zaslepení profilového žlabu na čele podlahy terasy.

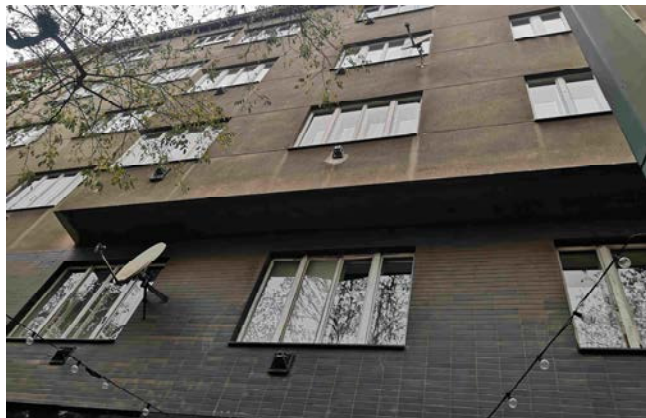
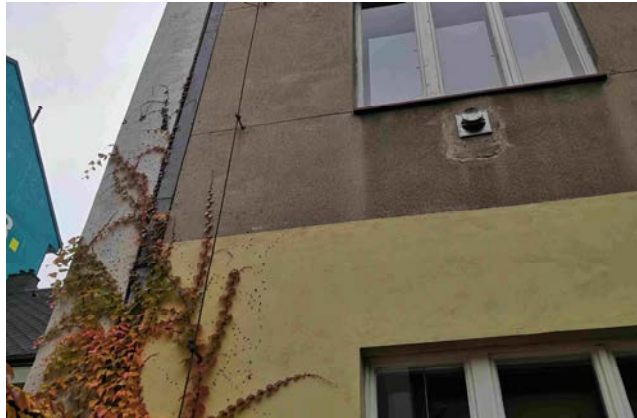
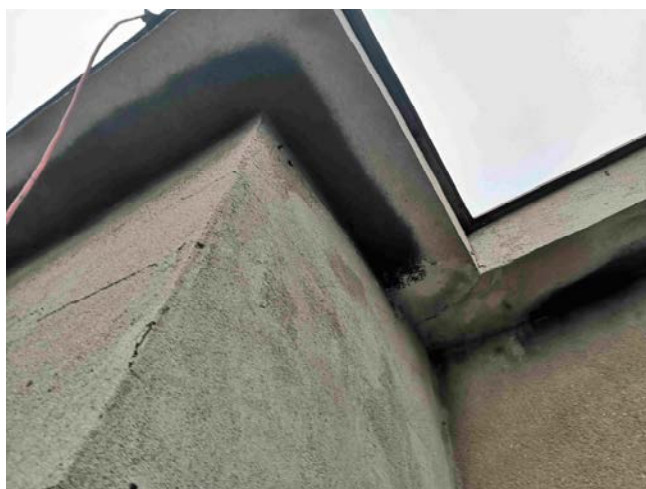
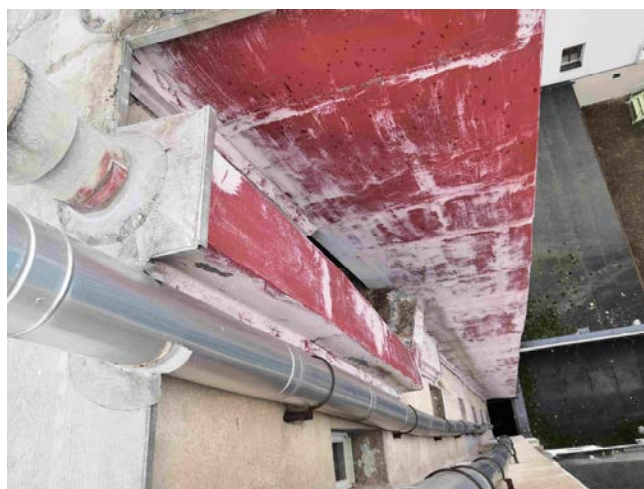
### 13 FASÁDA DOMU – STAV, ZJIŠTĚNÉ PORUCHY, NÁVRH OPATŘENÍ

- Stávající břizolitová omítka je v relativně dobrém stavu s ohledem na její stáří. Lokálně, zejména na fasádě do dvora dochází v ploše jejímu popraskání, na nárožích jsou pnutí četné trhliny. Je zřejmé, že fasádní omítka je dožilá a přestává plnit svoji ochrannou funkci. Tento stav se vlivem cyklických změn klimatických podmínek (teploty a vlhkosti) bude dále zhoršovat.  
Lze předpokládat i skrytou poruchu a to separaci omítky od podkladu, zejména ve vyšších patrech fasády do dvora a na štítové stěně do proluky.  
Absencí ochranné vrstvy stěn bude docházet k provlhlání keramiky zdiva, k zatékání a vlivem teplotních změn i k rozrušování zdiva trhlinami. Zdivo bude ztrácet svoji únosnost. V interiéru může docházet k prochládání, k vlhnutí stěn i k přímému zatékání. Absence omítky má také vliv na snížení vnitřní povrchové teploty stěn, s možným následkem biotického napadení a dále podíl na zvýšení tepelných ztrát obvodovým pláštěm.

- Velmi špatný je technický stav střešní římsy! Zjevně dochází k protékání vody ze střešního žlabu skrz římsu. Patrný je výskyt biotického napadení na plochách s častým výskytem vlhkosti, patrný je výskyt četných trhlin.  
Stejně technické řešení je u říms při odvodnění teras. Zde hrozí riziko pádu uvolněných částí omítky na veřejnou komunikaci nebo chodník ve dvoře.

- Provést kontrolu stavu střešní římsy a terasové římsy statikem, případně provést statické zajištění před provedením nové povrchové ochrany. Stávající provedené opravy jsou funkční.
- Provést důkladnou přípravu podkladu pod novou povrchovou úpravu → odstranit narušenou nesoudržnou omítku, nahradit jí novou jádrovou omítkou, provést penetraci omítky v ploše pro zpevnění a úpravu nasákavosti.
- Provést ochranu fasády do ulice vhodnou renovační ochrannou omítkou
- Provést ochranu a zateplení fasády do dvora vč. štítových stěn a stěn světlíků obkladem ETICS – zateplení deskami z minerálních vláken + nová omítka.

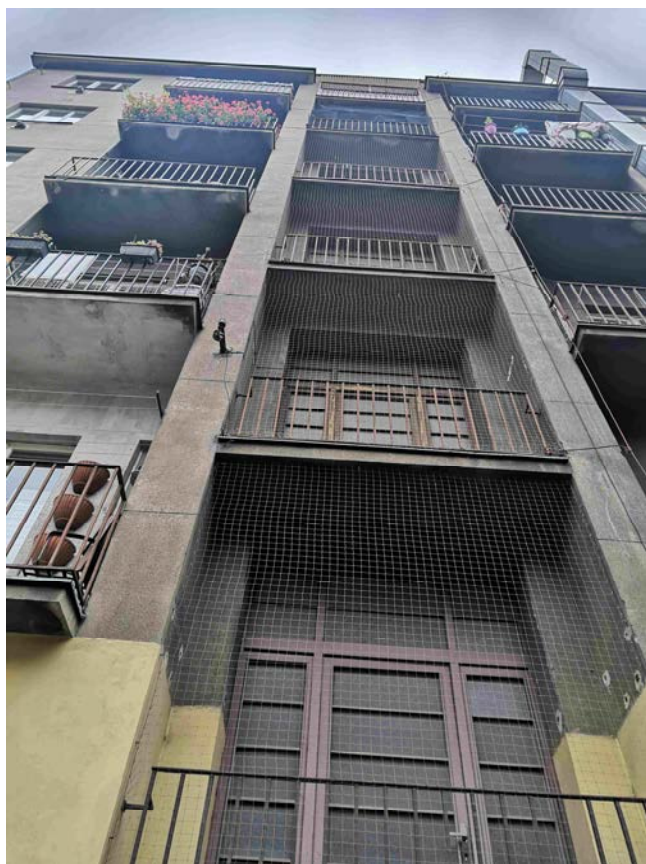
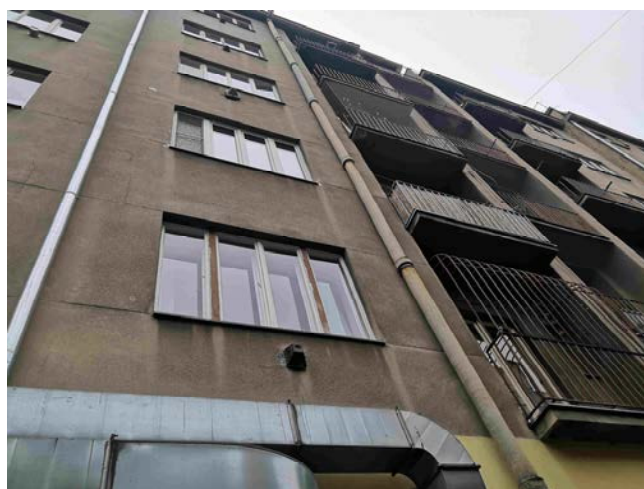
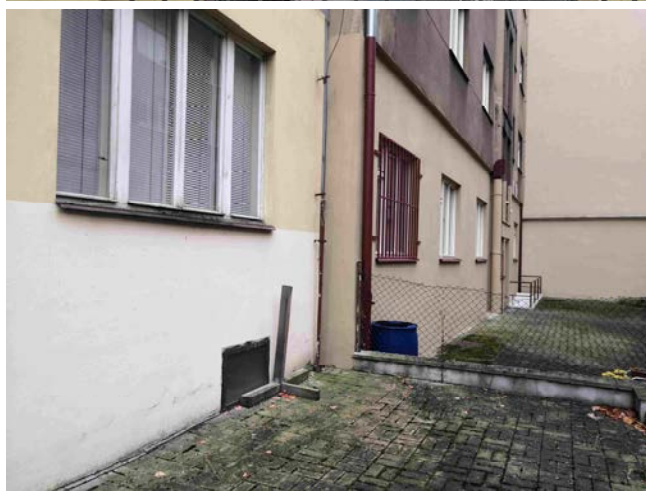
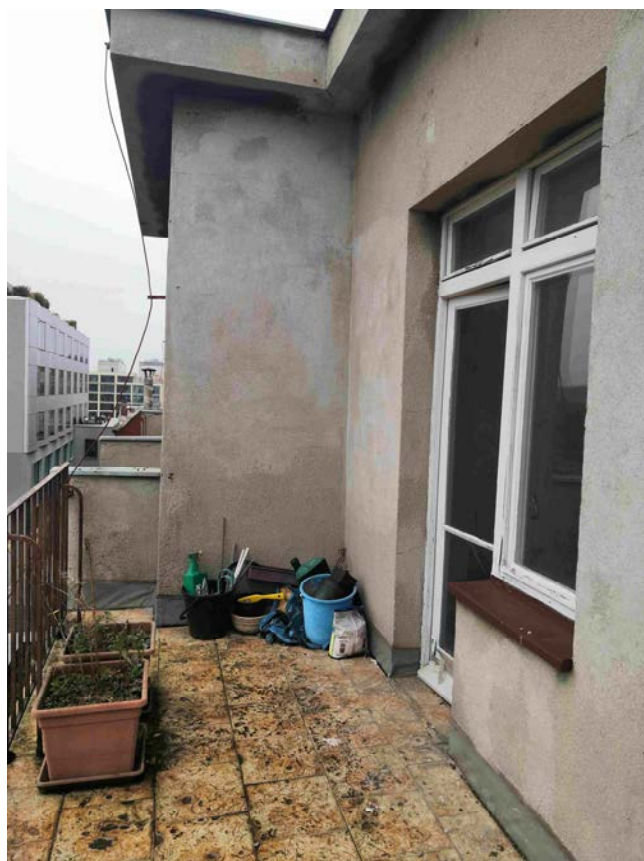
## 14 VÝPLNĚ OTVORŮ – STAV, ZJIŠTĚNÉ PORUCHY, NÁVRH OPATŘENÍ

- Původní výplně s dřevěným rámem odpovídají svému stáří a údržbě. Značná část výplní otvorů fasády do dvora z bytových jednotek má spodní části dřevěného rámu v oblasti parapetu bez povrchové ochrany a dřevo narušené vlhkostí.
- Schodišťové portály z dřevěného rámu s jednoduchým prosklením jsou bez údržby nátěrem, jako výplně jsou dožilé.

- Provést výměnu výplní otvorů.
- Osadit nové výplně dle podmínek NPÚ před revitalizací fasády. Zejména provést výměnu schodišťových portálů.
- Provést nové oplechování parapetů dle podmínek NPÚ.

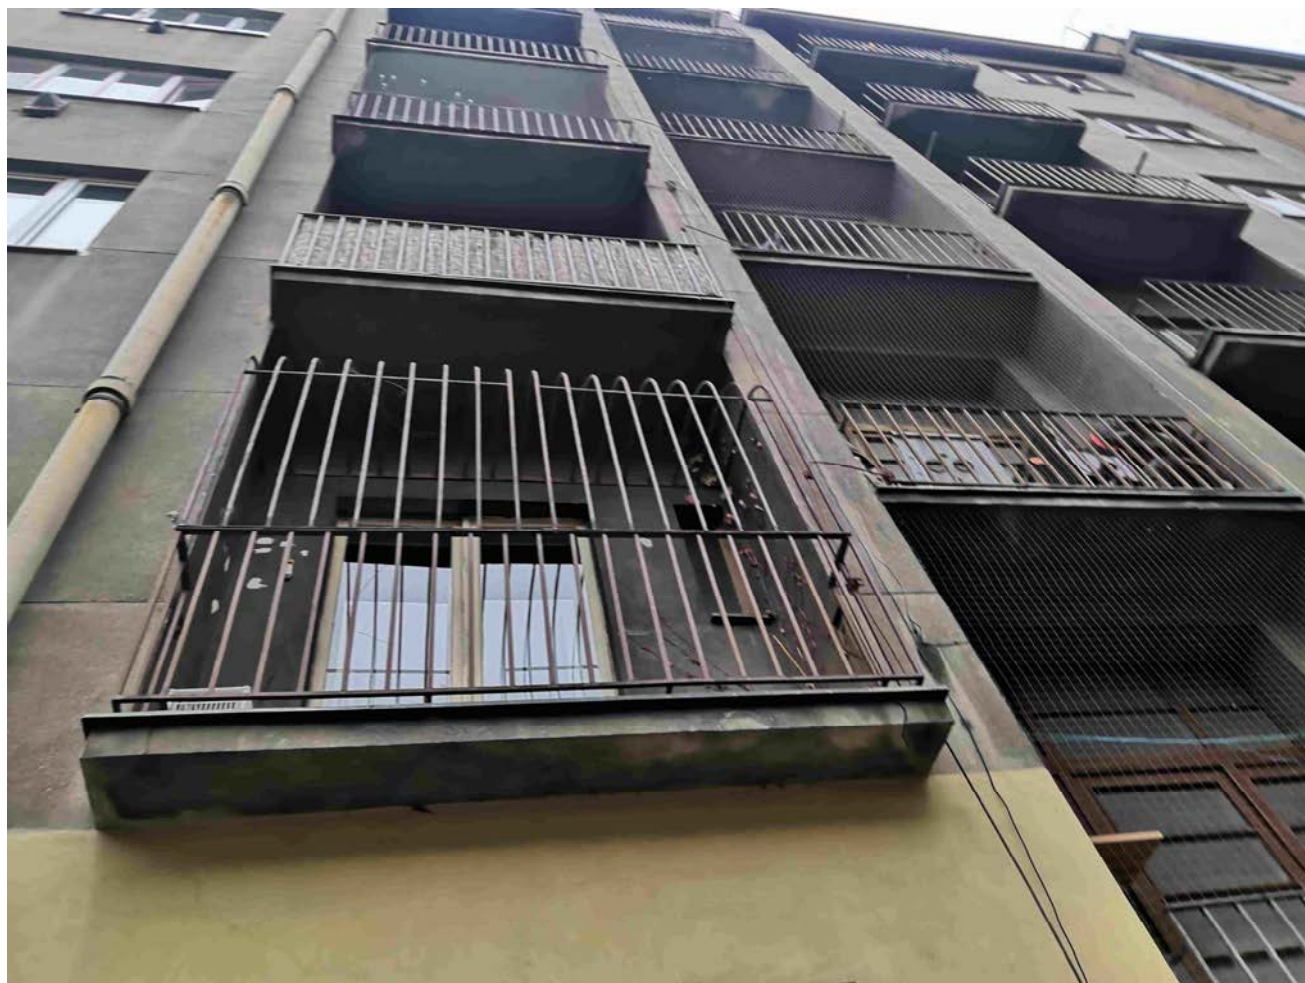
**15 LODŽIE, BALKONY – STAV, ZJIŠTĚNÉ PORUCHY, NÁVRH OPATŘENÍ**

- Plocha podlahy s dlažbou odpovídá svému stáří, plní svoji funkci ale je dožilá. Okapnice na čele lodžie je zkorodovaná.
- Ocelové tyčové zábradlí lodžii bytových i schodišťových je bez povrchové ochrany nátěrem, spodní pásovina v místě kotvení do podlahy je zkorodovaná. Kotvení zábradlí do podlahy není bezpečné zejména z hlediska možného zatékání kolem zkorodovaných kotevních prvků do podlahového souvrství.

- Odstranit stávající vrstvy podlahy lodžií na „zdravé jádro“, např. betonovou desku.
- Položit vhodnou hydroizolaci dle typu pochozí úpravy.
- Provést novou pochozí úpravu podlahy terasy např. lepenou dlažbou na betonovém podkladu s novou hydroizolační stěrkou.
- Vhodně ukotvit novou konstrukci ocelového tyčového zábradlí (výplň zábradlí vymezena požadavky NPÚ).
- Provést nové oplechování čela lodžie (odvodnění).
- Osadit dle požadavku nové doplňky a vybavení lodžií: ochranné ocelové mříže, nové sítě proti holubům, hroty proti holubům, věšáky na prádlo, zásuvky, svítidla, ad.
